ジープ5車種 TVキャンセラー施工時の確認手順

【施工手順】 JLラングラー/BVレネゲード/M6コンパス/KLチェロキー/WKグランドチェロキー(全車2021モデル)

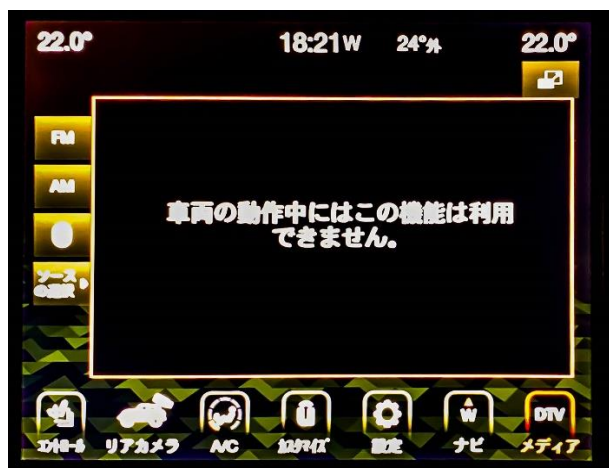
図1. Uコネクト(ナビ)の視聴制限警告

- ①CTC-102 II TypeMを今まで通りの方法で取付してください。
- ②パネル等は仮固定の状態でキャンセルをONにして走行し、モニターに視聴制限警告が出るかどうかを確認してください。
- ③図1のナビ側からの視聴制限警告が表示される場合
→ON/OFF設定の状態や接続部の状態を再度確認してください。
- ④図2のチューナー側からの視聴制限警告が表示される場合
→下記の図3.TVチューナーユニットへの追加配線が必要です。

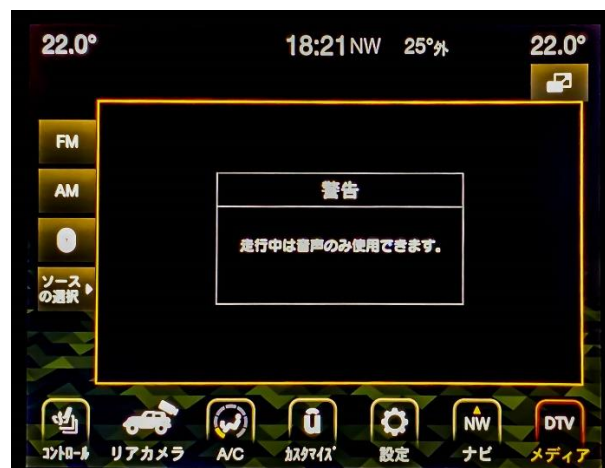
図2. TVチューナーからの視聴制限警告

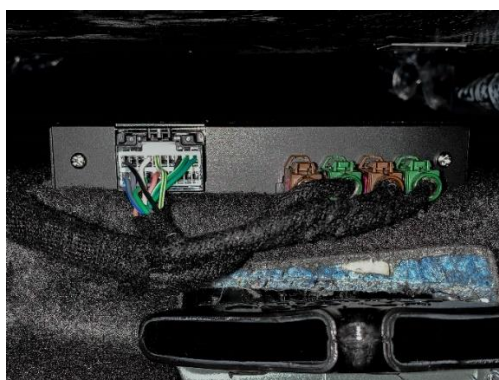
TVチューナーは、助手席シート下にある、アンテナが4本接続されているユニットです。

図3. TVチューナーユニット

④の場合には、次ページに記載の要領で追加配線をしてください。

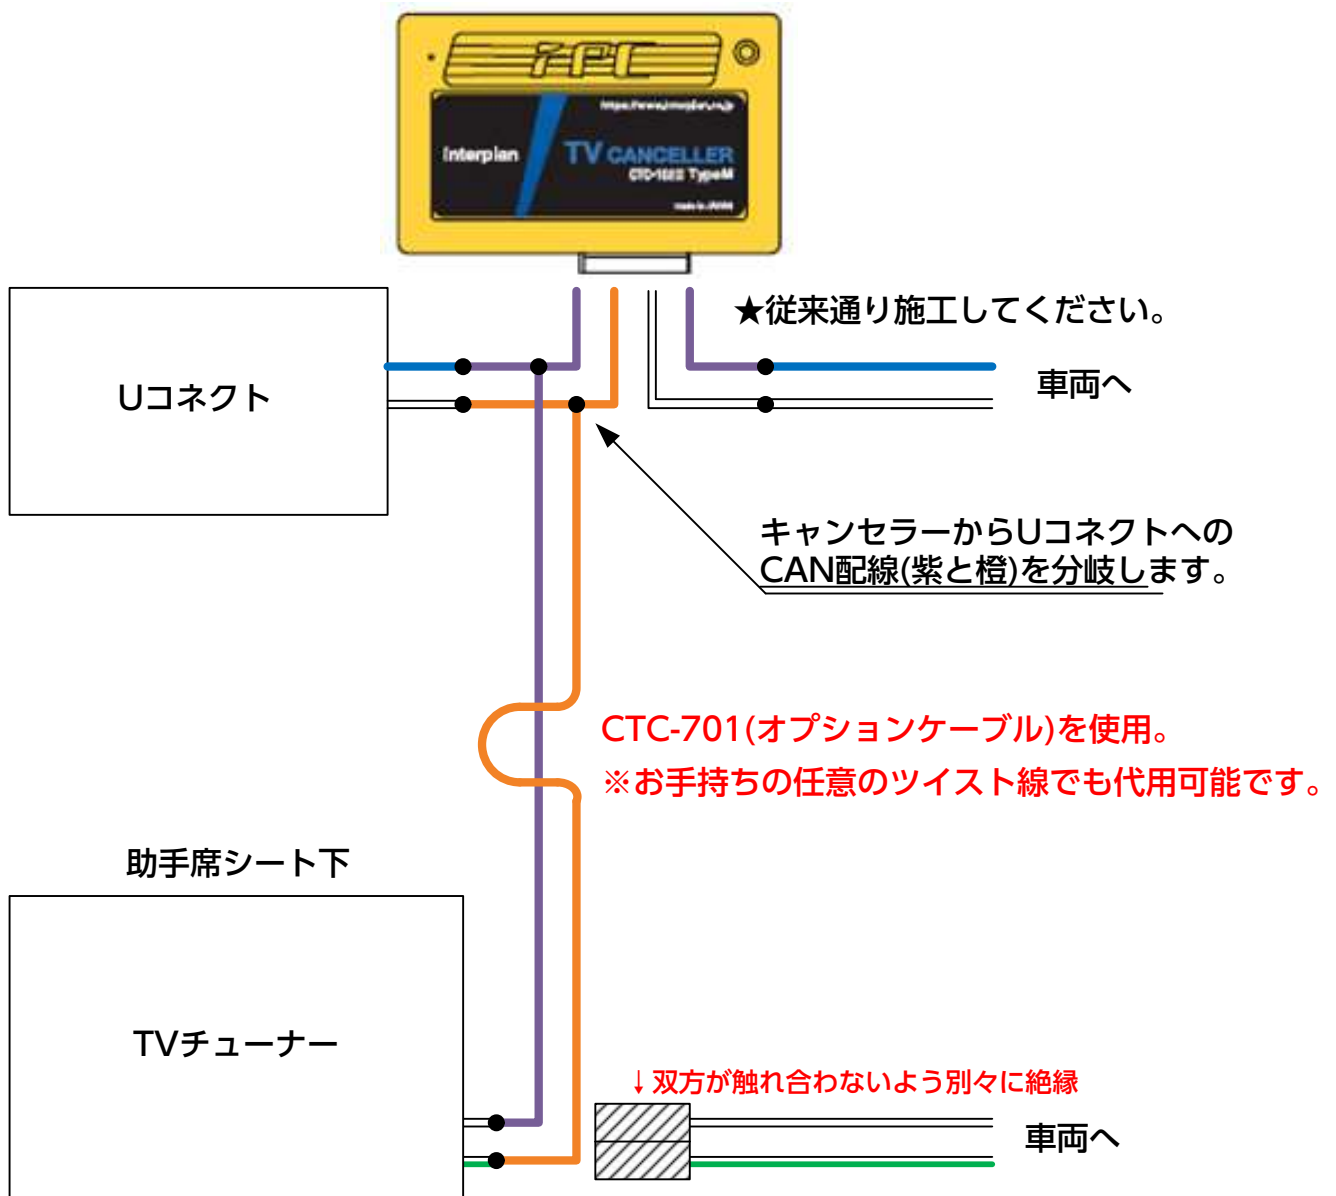
④TVチューナーへの追加配線方法

- ・TVチューナー20PINカプラのCAN配線を手前で切断。
- ・分岐してきた延長CAN配線を接続。
- ・車両側CAN配線は、ショートしないように絶縁処理。

白
or
青

→ CAN: Hi

CAN: Low ←

白/緑
or
白

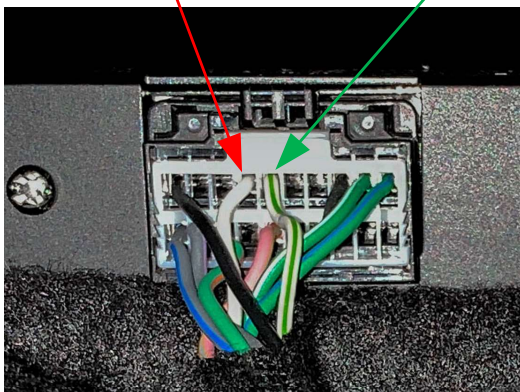
★CAN配線の色は「白と白/緑」以外に「青と白」という組み合わせも存在します。色ではなく位置を優先で施工してください。

※爪を上にして上段の左から4番目が CAN:Hi 5番目が CAN:Low になります。

← TVチューナー20PINカプラ画像
