ジープ6車種 TVキャンセラー施工時の確認手順

【施工手順】 JLラングラー/JTグラディエーター/BVレネガード/M6コンパス
KLチェロキー/WKグランドチェロキー (2021年モデル以降)

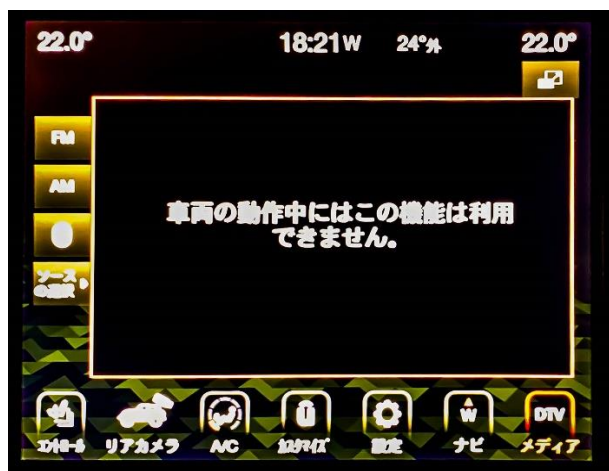
図1. Uコネクト(ナビ)の視聴制限警告

- ①まずはTVキャンセラーを取扱説明書記載の通りに接続します。
- ②パネル等は仮固定の状態でもキャンセルをONにして走行し、モニターに視聴制限警告が出るかどうかを確認してください。
- ③図1のナビ側からの視聴制限警告が表示される場合
→ON/OFF設定の状態や接続部の状態を再度確認してください。
- ④図2のチューナー側からの視聴制限警告が表示される場合
→下記の図3.TVチューナーユニットへの追加配線が必要です。
