# アルファロメオ TVキャンセラー施工手順

# TVチューナーへの追加配線方法

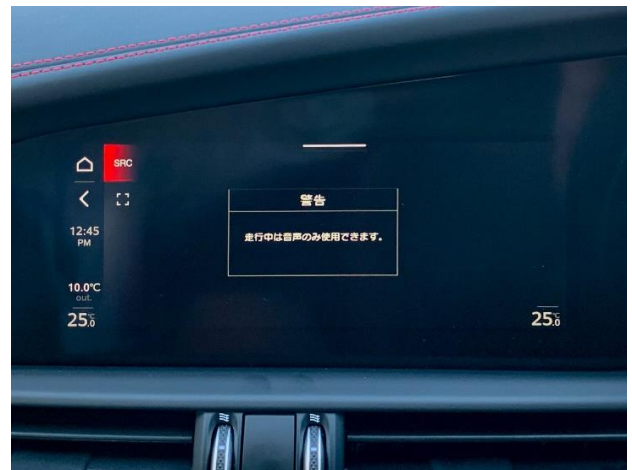
図2. TVチューナーからの視聴制限警告

- ①運転席コラム下アンダーカバー内のナビユニットに取説通り施工。
- ②パネル等は仮固定の状態キャンセルをONにして少し走行し、モニターに視聴制限警告が出るかどうかを確認してください。
- ③図1のナビ側からの視聴制限警告が表示される場合  
→ON/OFF設定の状態や接続部の状態を再度確認してください。
- ④図2のチューナー側からの視聴制限警告が表示される場合  
→下記の図3.TVチューナーユニットへの追加配線が必要です。

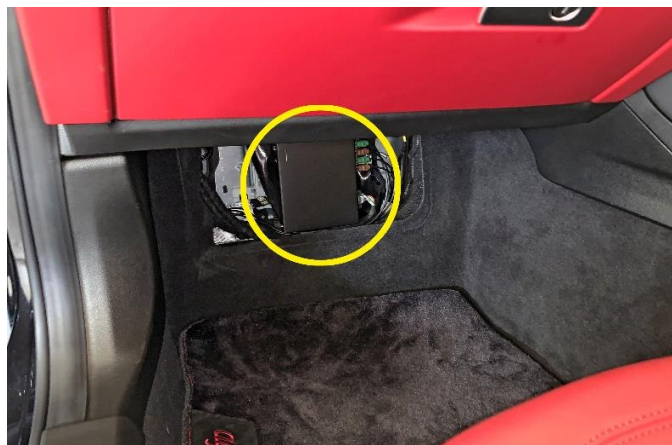
TVチューナーは助手席足先のキックボード内の、アンテナが4本接続されているユニットです。

図3. TVチューナーユニット

④の場合には、次ページに記載の要領で追加配線をしてください。

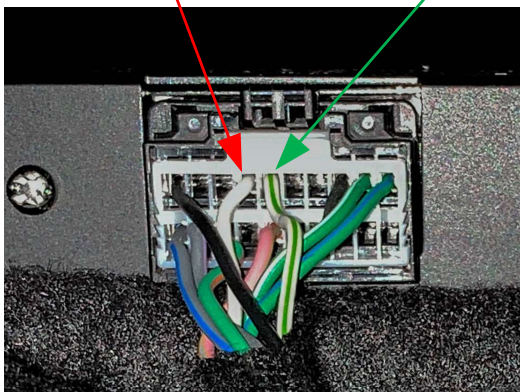
★CAN配線の色は「白と白/緑」以外の組み合わせも存在します。色ではなく位置を優先で施工してください。

※爪を上にして上段の左から4番目が CAN:Hi 5番目が CAN:Low になります。

← TVチューナー20PINカプラ画像
