アルファロメオ TVキャンセラー施工手順

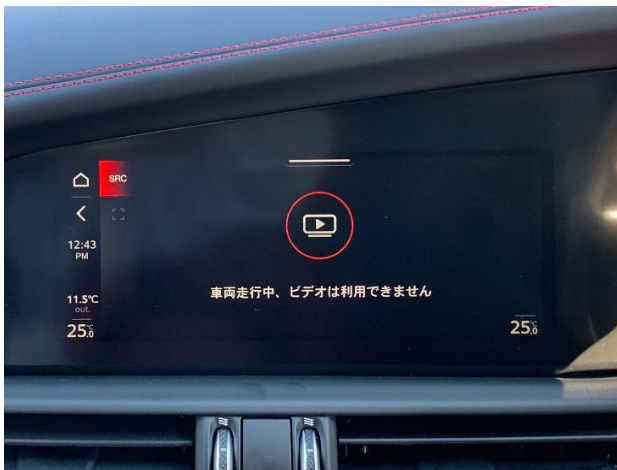
図1. ナビユニットからの視聴制限警告

- ①運転席コラム下アンダーカバー内のナビユニットに取説通り施工。
- ②パネル等は仮固定の状態キャンセルをONにして少し走行し、モニターに視聴制限警告が出るかどうかを確認してください。
- ③図1のナビ側からの視聴制限警告が表示される場合
→ON/OFF設定の状態や接続部の状態を再度確認してください。
- ④図2のチューナー側からの視聴制限警告が表示される場合
→下記の図3.TVチューナーユニットへの追加配線が必要です。

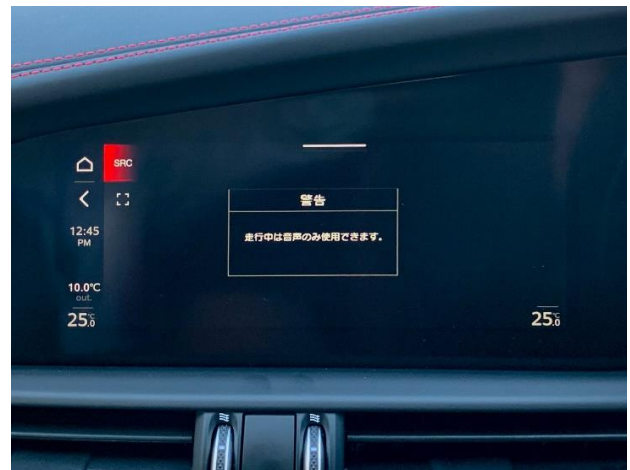
図2. TVチューナーからの視聴制限警告

タッチパネルモニター&純正地デジチューナー搭載車両では、当初は「図1ナビ側」の視聴制限だけでしたが、途中から「図2TVチューナー側」の視聴制限警告が追加されており、有無の見分けはつかなくなっています。

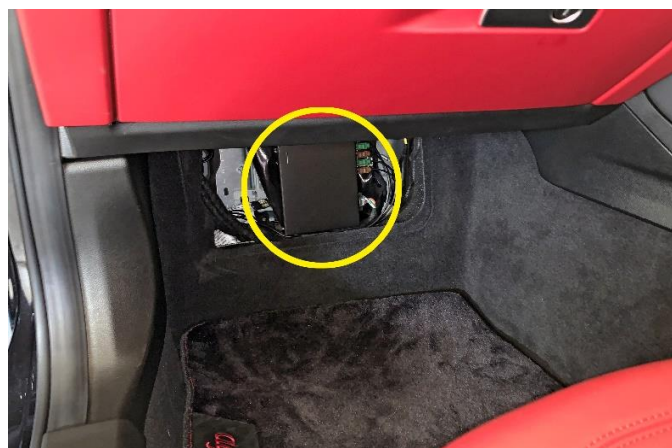
TVチューナーは助手席足先のキックボード内の、アンテナが4本接続されているユニットです。

図3. TVチューナーユニット

④の場合には、次ページに記載の要領で追加配線をしてください。

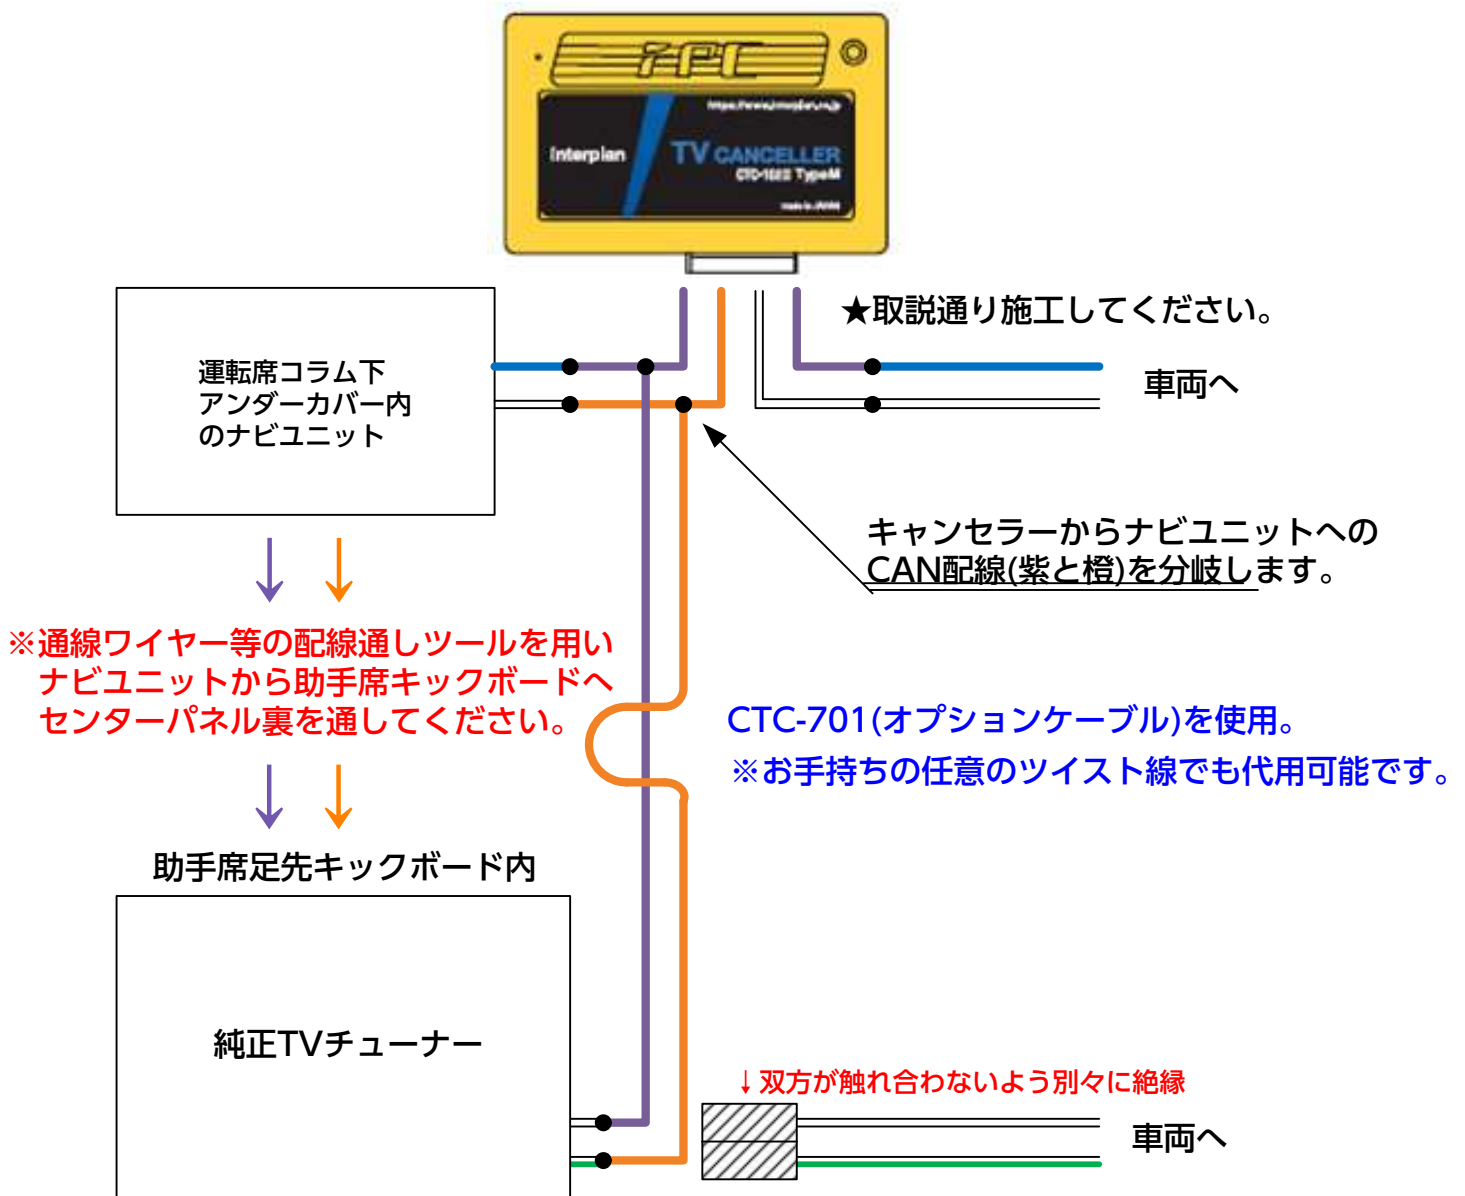
TVチューナーへの追加配線方法

- ・ 1. TVチューナー20PINカプラのCAN配線を手前で切断。
- ・ 2. 分岐してきた延長CAN配線を接続。(HiとLowに注意)
- ・ 3. 車両側CAN配線は、ショートしないように絶縁処理。

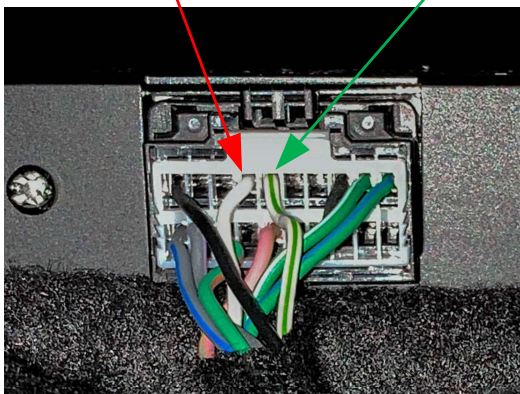
白 → CAN: Hi

CAN: Low ← 白/緑

★CAN配線の色は「白と白/緑」以外の組み合わせも存在します。色ではなく位置を優先で施工してください。

※爪を上にして上段の左から4番目が CAN:Hi 5番目が CAN:Low になります。

← TVチューナー20PINカプラ画像
